# 日出町大規模盛土造成の調査結果 報告書

本業務は、国土交通省のガイドラインに基づき、大地震時における大規模盛土造成地の滑動崩落被害を防止することを目的とし、大分県が調査、抽出した2箇所を対象に、ボーリング調査や安定解析による地盤の安全性評価（第二次スクリーニング調査業務として安定性評価）、「日出町24」、「日出町2」の経過観察、経過観察計画の立案を学識経験者と協議しつつ実施したものである。

項目	内容
業務名称	令和6年度 日出町大規模盛土造成地第二次スクリーニング調査業務委託
業務場所	日出町塔ノ平他 地内
業務工期	令和6年7月10日～令和8年1月30日（18ヶ月）
委託者/受託者	大分県日出町 / 国際航業株式会社

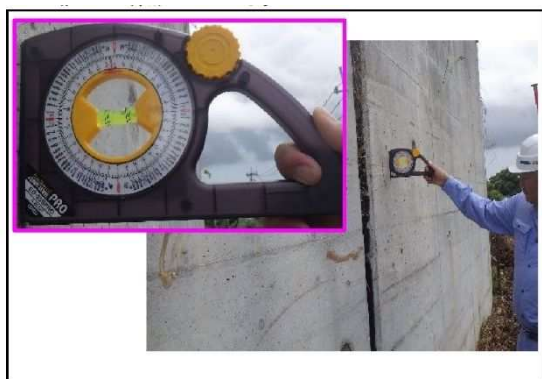
P14 鉄筋コンクリート擁壁。4.5° 前傾している。

日出町24にある擁壁の傾き

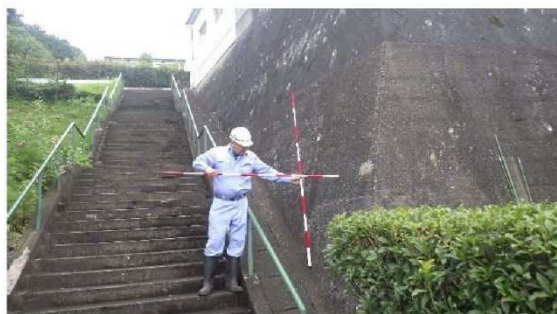
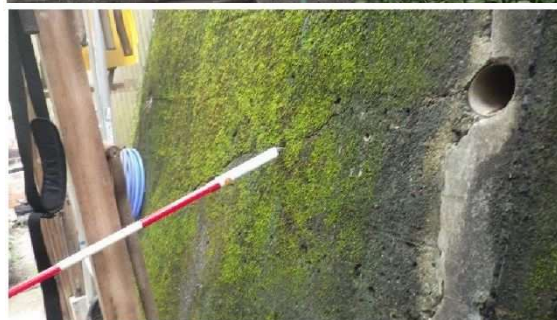
日出町2の擁壁のクラック

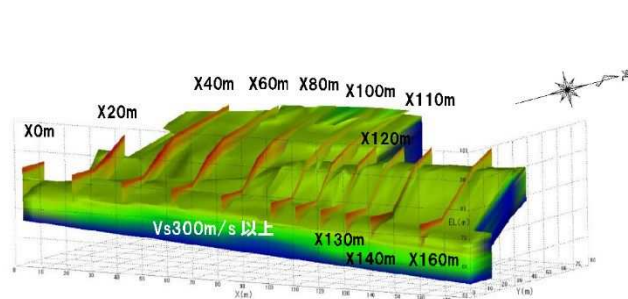
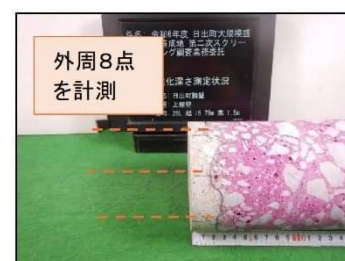
調査結果の一例（左：高密度表面波探査、中右：擁壁調査）

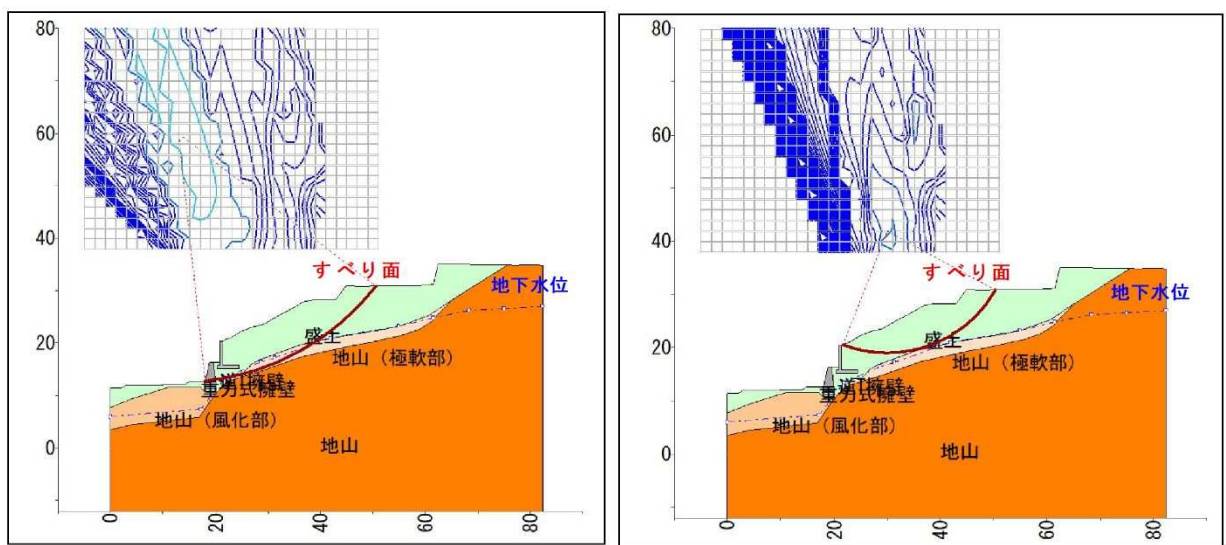
ボーリング調査の結果に基づき地盤を「盛土」「地山極軟部」「地山(岩盤)」の3層に区分し、土質定数を再設定して安定解析を実施した。また、観測結果に基づき地下水位は観測された「最高水位」とし、速見郡の設計水平震度 0.20 とした。想定されるすべり円弧は、のり面あるいは傾きがみられる擁壁に抜ける円弧すべりを想定した。

検討条件	安全率 (ケース 1)	安全率 (ケース 2)	必要安全率	判定
常時	1.72	2.26	1.5	○ 適合
地震時	1.17	1.33	1.0	○ 適合

**【結論】**地震時の安全率が必要安全率を上回り、盛土は安定していると判断された。今後は経過観察を実施する必要がある。
