若宮八幡神社境内
日出藩主寄進石鳥居

—初代藩主木下延俊寄進石鳥居—

保存修復工事説明会

「若宮八幡神社境内日出藩主寄進石鳥居」保存修復事業

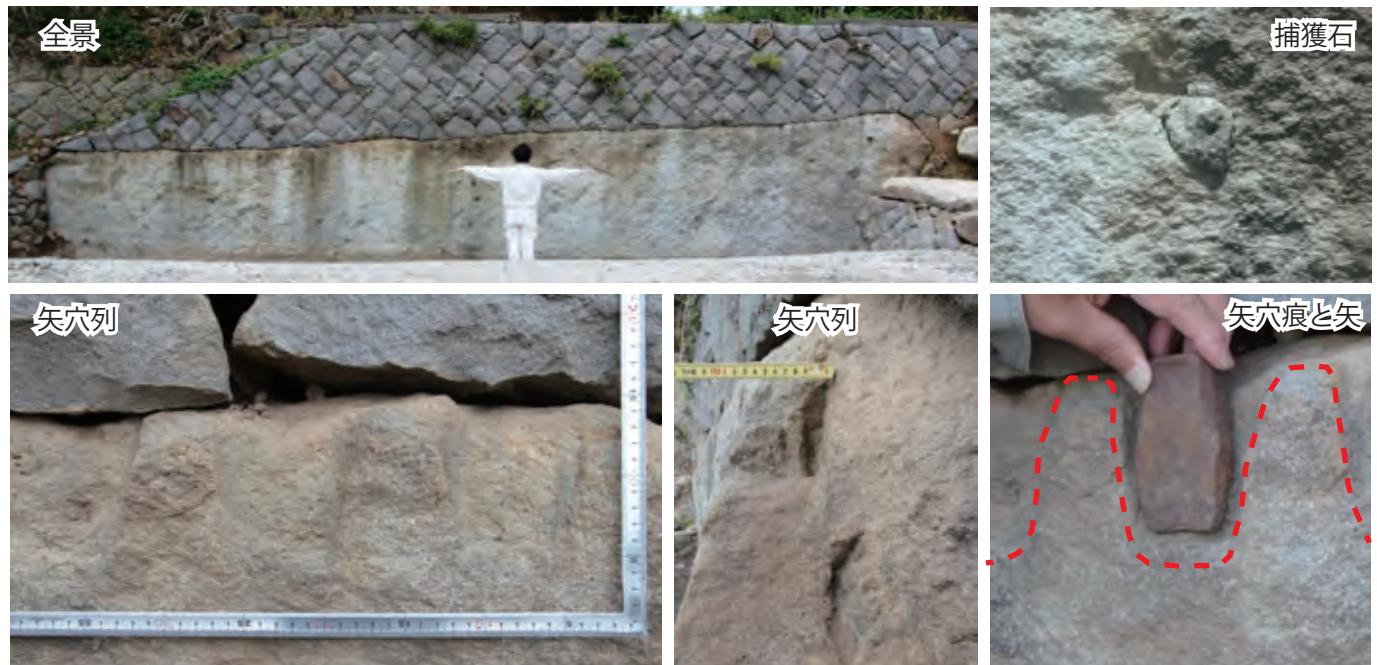
写真 4 「鳥居石」

- 『図跡考』に記される「鳥居石」は、若宮八幡神社の北東近辺（日出港の北岸）の段丘上に現存します（大字川崎字宗行）。（若宮八幡神社の北東に現存します（平成 28 年秋確認）。
- 現況での最大幅 12.4m、最大高 2.4m におよぶ巨岩で、上端一面におよそ 100 個 におよぶ矢穴痕が列をなして穿たれています（写真 4、図 8・9、表 3）。
- 鳥居石は「安山岩（デイサイト）」（火山岩の一種）で、岩体（基地）に「捕獲石」（流動する溶岩が巻き込んだ異種の岩石）が含まれています（写真 4）。

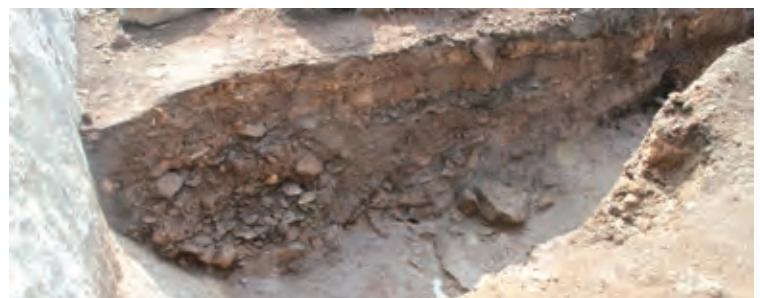
写真6 「鳥居石」トレンチ北端土層(コッパ堆積状況)

- ①鳥居石は、現状より更に約1m深く垂直に埋まる。
- ②トレンチ（試掘溝）北端（鳥居石割面）より南約4mにかけて多量のコッパ（石材の採取や加工時に生じた石の破片）の堆積層が確認され（写真5・6、図9・10）、少なくとも3層のコッパ堆積層（図10：12・14・17層ほか）とその直上のコッパを埋める整地層を確認（図10：11・13・15層ほか）。
- ③トレンチの南域は安定した層位で（コッパ堆積層関係層位／図10：10・19・21層ほか）、鳥居石の前面は古くより平坦地であったとみられる。

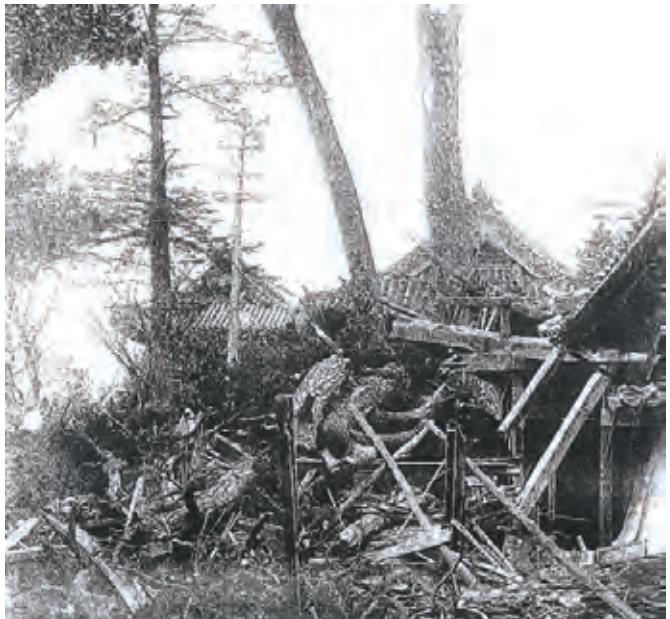
写真7 昭和 16 年突風被害状況（蓮華寺蔵）

昭和 16 (1941) 年 3 月 27 日午前 8 時頃、突風により若宮八幡神社境内の松の巨樹が折れ、同社（末社「愛宕社」）東隣の蓮華寺（旧日出藩祈祷寺）の堂宇が倒壊しました。この時、日出藩初代藩主木下延俊が愛宕社に寄進した石鳥居も被害を受けたといわれています。

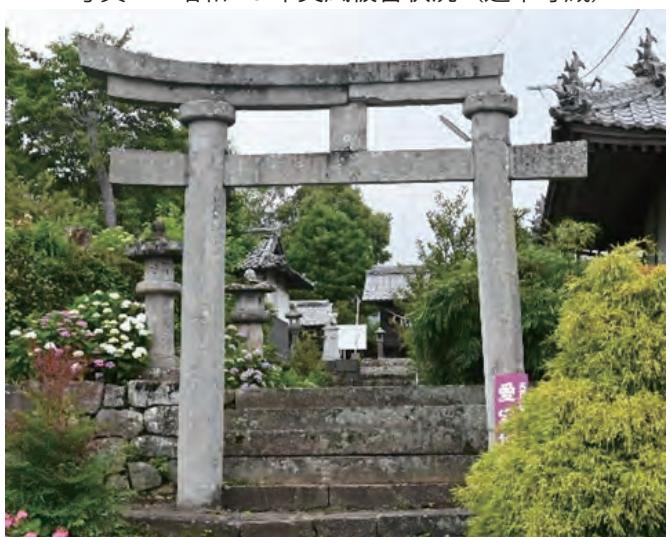
写真8 き損状況全景

石鳥居が昭和 16 年にどのようなき損を受けたのか、その詳細は定かではありません。現状、笠木島木の東端が折損し（傍らに折損部材現存）、東柱（台輪一貫間）が破断しています。また、西柱の貫穴内部で貫が折損し、石鳥居上部全体に不陸が生じています。

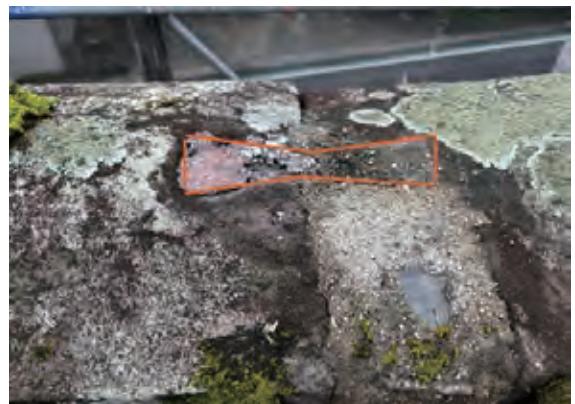
写真10-2 契継ぎ

左右両方の笠木島木は中央で2つに分かれた構造で、鉛塊による契継ぎが施されていることを確認した（写真10-2）。前回修理時に施工されたモルタル部分を除去しながら解体を進めた結果、鉛の塊は2層になっているのが確認できた（写真10-5）。鉛塊は当初解体を優先することから切断を予定していたが、完全に切断することなく両側笠木島木を解体することができた。島木笠木は工房での修復の為に、また額束は工房保管の為搬出した。毀損柱及び台輪についても前回の修理で使用したモルタルを除去しながら解体をおこない、現地での作業の為現地保管した。

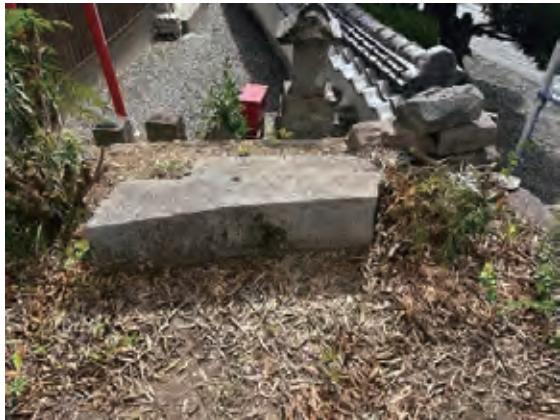
写真 10-15 鳥居付近の石造物

接合検討の為、鳥居付近にあった島木笠木の一部とみられる石造物も搬出した。工房へ搬入後、接合検討をおこない、現地の石造物がこの石鳥居の島木笠木の一部であることを確認した（写真10-19）。

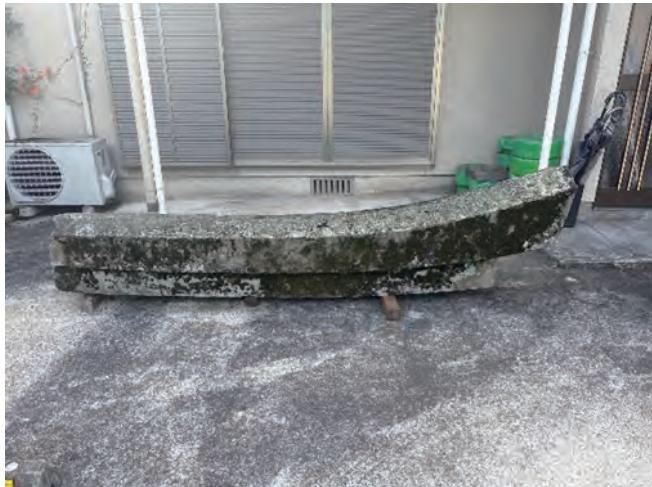
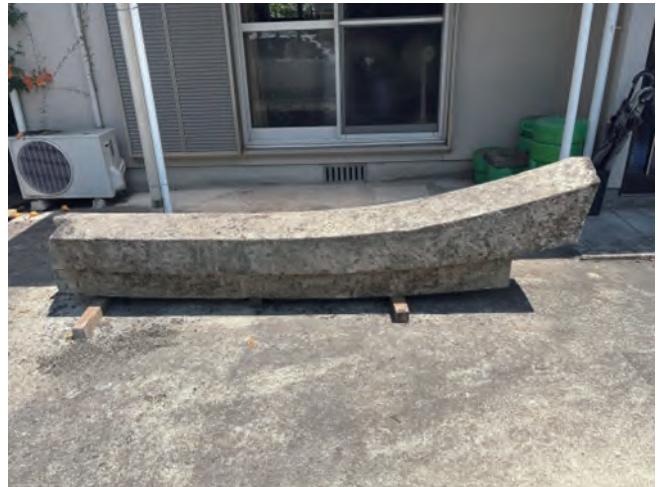
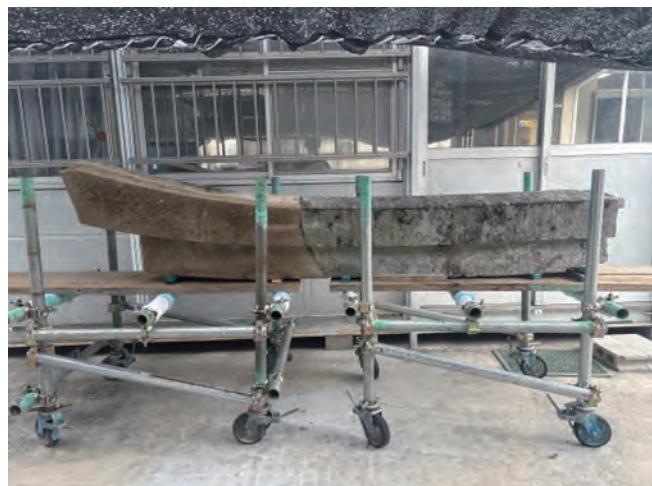
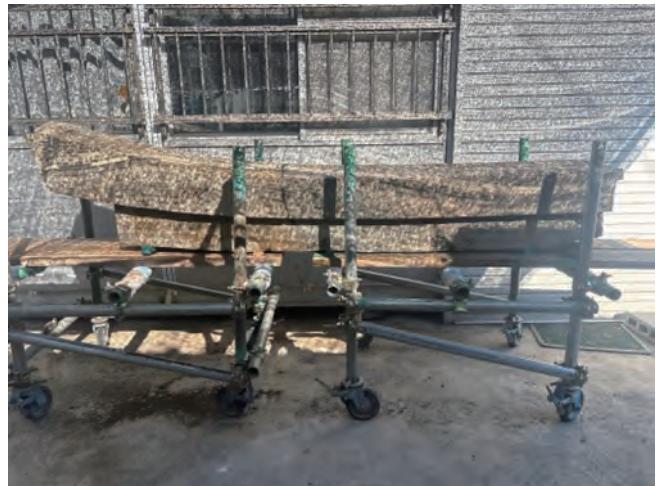
持ち帰り部材のクリーニングをおこなった。脱落していた笠木島木は堆積土が多く付着し、両側笠木島木は蘚苔類のコケが多く繁茂していた。ブラシやヘラで石材に負担のかからないようにクリーニングをおこなった。

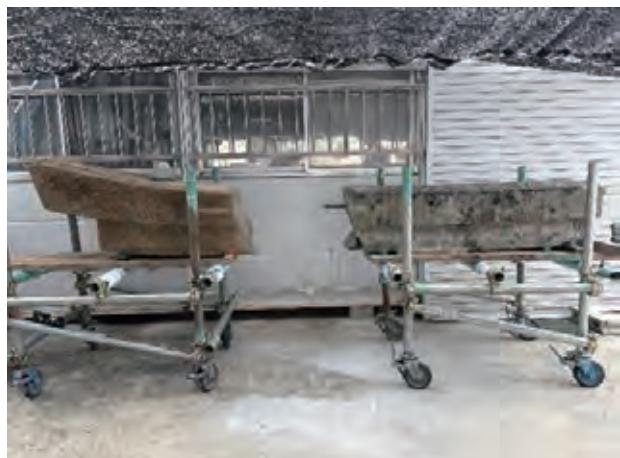
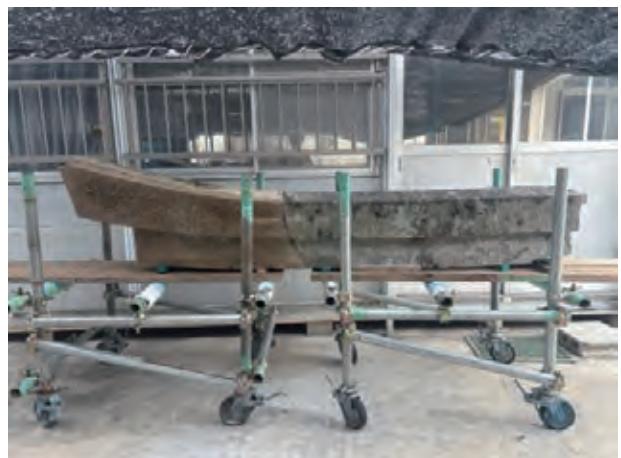
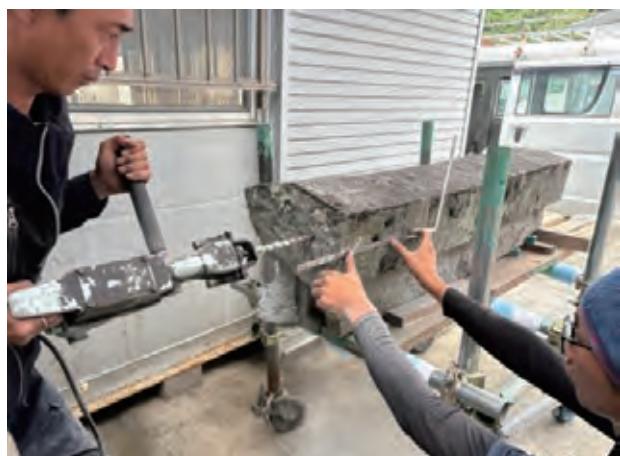
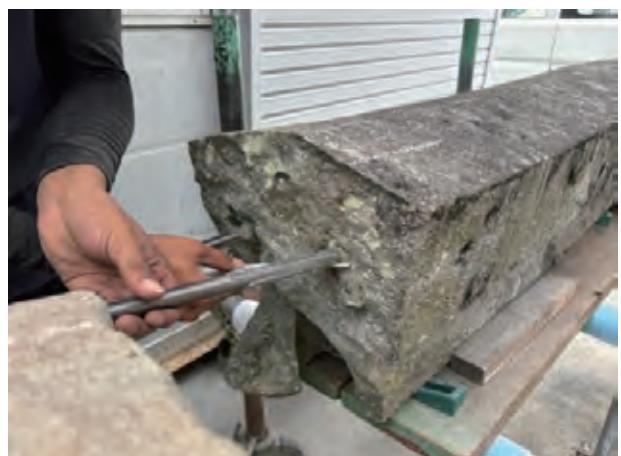
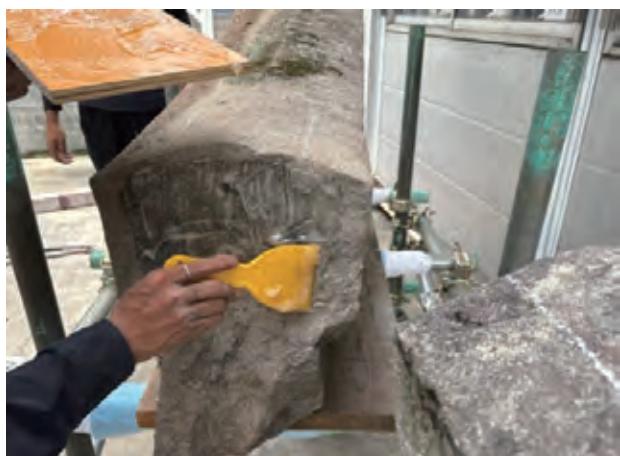
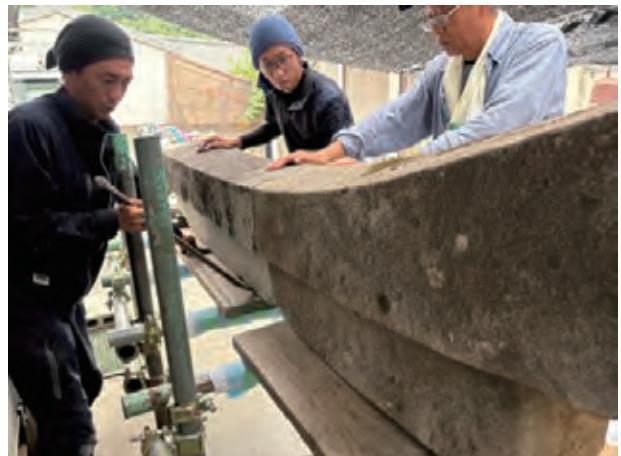
笠木島木の接合をおこなった。破断面にステンレスピンφ13mmのステンレスピンを2本通すため2箇所ずつ穿孔し、ピンを挿入後エポキシ樹脂で破断面同士を接合した。エポキシ樹脂の硬化を確認後、接合部は擬石材を用いて表面整形をおこなった。

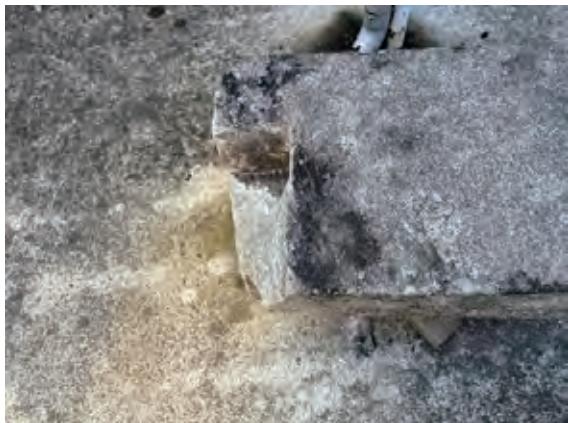
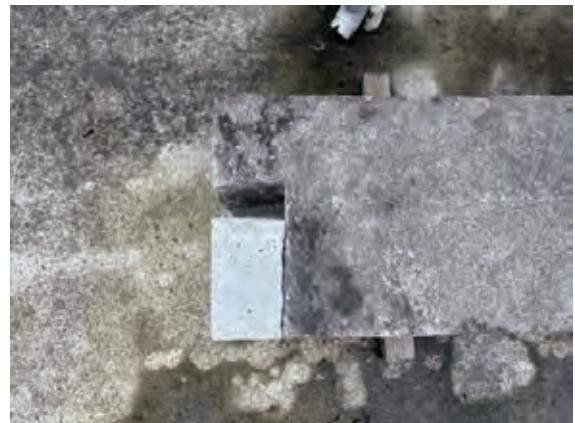
前回修理をおこなったとみられるもう一つの笠木島木の割損部についても、新材をφ3mmピン接合2本で取り付けて復元し、擬石材で表面整形をおこなった。
