消費者安全法第23条第1項の規定に基づく事故等原因調査報告書【概要】

－エステサロン等でのHIFU（ハイフ）による事故－

【消費者安全調査委員会】

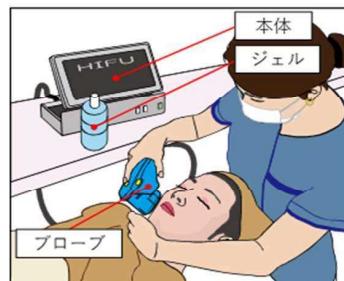
図1 HIFU施術イメージ

HIFU施術は、超音波を照射するカートリッジの先端部を皮膚に当てた状態にしてプローブを手に持って動かして行う。また、カートリッジの先端部と皮膚との間に空間があると適切に照射ができないため、ジェルを皮膚に塗布してカートリッジ先端部と皮膚を密着させることが必要である（図1、図2）。

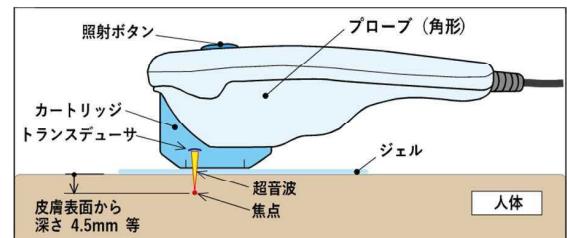
図2 HIFU照射イメージ

※1：集束超音波とは、カートリッジ内のトランステューサから発振する超音波を、レンズで焦点を合わせるように一定の深さで集束させるものである。

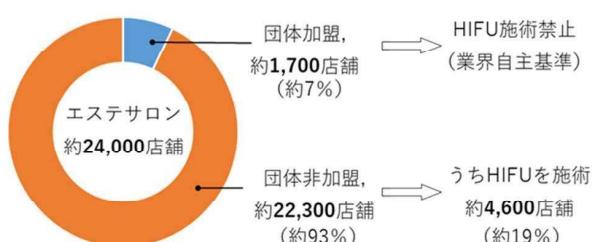
図3 業界団体とHIFU施術

エスティック業界の主要団体はHIFU施術を禁止しているが、団体の加盟店はエステサロン全体の1割以下と推測される（図3）。

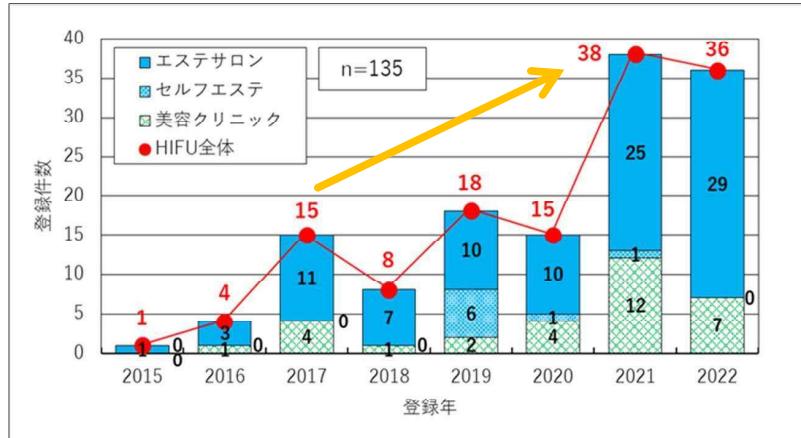
図 4 HIFU による事故情報登録件数の推移

HIFU による事故は、事故情報データバンクでは、2015 年に初めて事故が登録されてから**増加傾向**にあり、特に**エステサロン**での事故はその傾向が顕著である（図 4）。

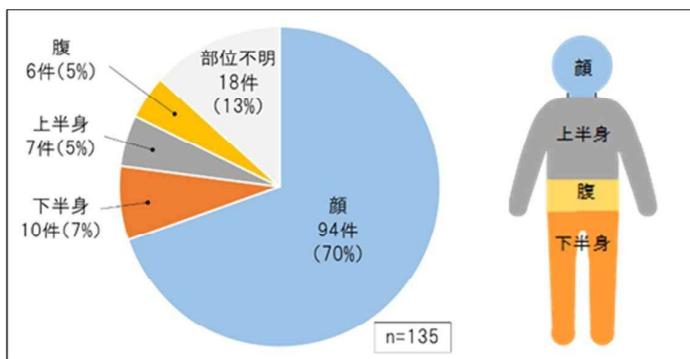
図 5 身体部位別事故件数

HIFU 施術で事故が発生した部位別にみると、図 5 に示すように、顔への事故が 70% を占め、傷病内容が**神経・感覚の障害**は全て顔で発生している（注：部位不明の事故 2 件を除く 13 件）。

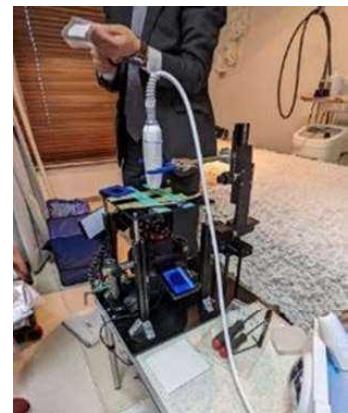
写真1 実験風景

エステサロン11か所、セルフエステ2か所及び美容クリニック3か所において実際の施術に使用されているHIFU機器を使って、機器の照射方式や照射能力等について調査を行った（写真1）。

- ①エステサロン、セルフエステ及び美容クリニックで使用されているHIFU機器の間で、**照射能力に差は確認できなかった**。
- ②エステサロン等で使用する機器に**照射出力の高い機器があった**。
- ③同じ箇所に超音波を照射し続けると焦点周囲の温度が上昇した。

エステサロン等で使用されている HIFU 機器の照射実験を行った結果、美容クリニックで使用されている機器と照射能力の違いはみられなかった。また、ファントムへの照射から、照射出力の高い機器がエステサロン等で使われている実態が認められた。

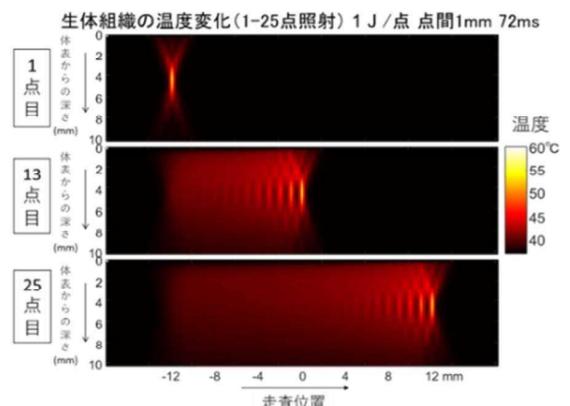
図 6 生体組織の温度変化

シミュレーション解析の結果から、HIFU 施術では、適切な出力や照射方法で施術しない場合に、生体への熱影響が大きくなる可能性が確認された。特に、線状照射でプローブを固定した状態で照射（図 6）を繰り返したり、点状照射でプローブを動かす速さが遅いと、指數関数的に熱影響（細胞死体積）が増加する。

- ①HIFU 施術では、施術が適切に行われなければ、SMAS 筋膜の周囲にも熱影響を及ぼし**神経障害を起こすリスク**がある。
- ②生体への熱影響を抑えながら有効性が期待できるようにするには、機器の設定出力や照射方法を狭い範囲で適切に行わなければならない**難しい施術**である。

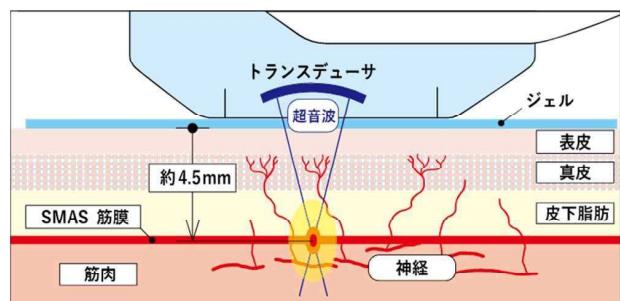
図 8 HIFU 照射と皮膚の構造イメージ

美容に用いる HIFU は、主に SMAS 筋膜^{※2}への照射をターゲットとしている。顔には神経が張り巡らされており（図 7）、SMAS 筋膜の下には多くの神経がある（図 8）。

※2：SMAS 筋膜：皮下にある顔面軟部組織を支える筋膜（Subcutaneous Musculo-Aponeurotic System）
